【防災情報】(記者発表) 東北地方整備局地震災害情報 (第32報)

国土交通省東北地方整備局は、平成23年3月11日14時46分に三陸沖を震源とする地震が発生したため、災害対策本部(非常体制)を設置しました。
東北地方整備局管内の対応状況は次のとおりです。

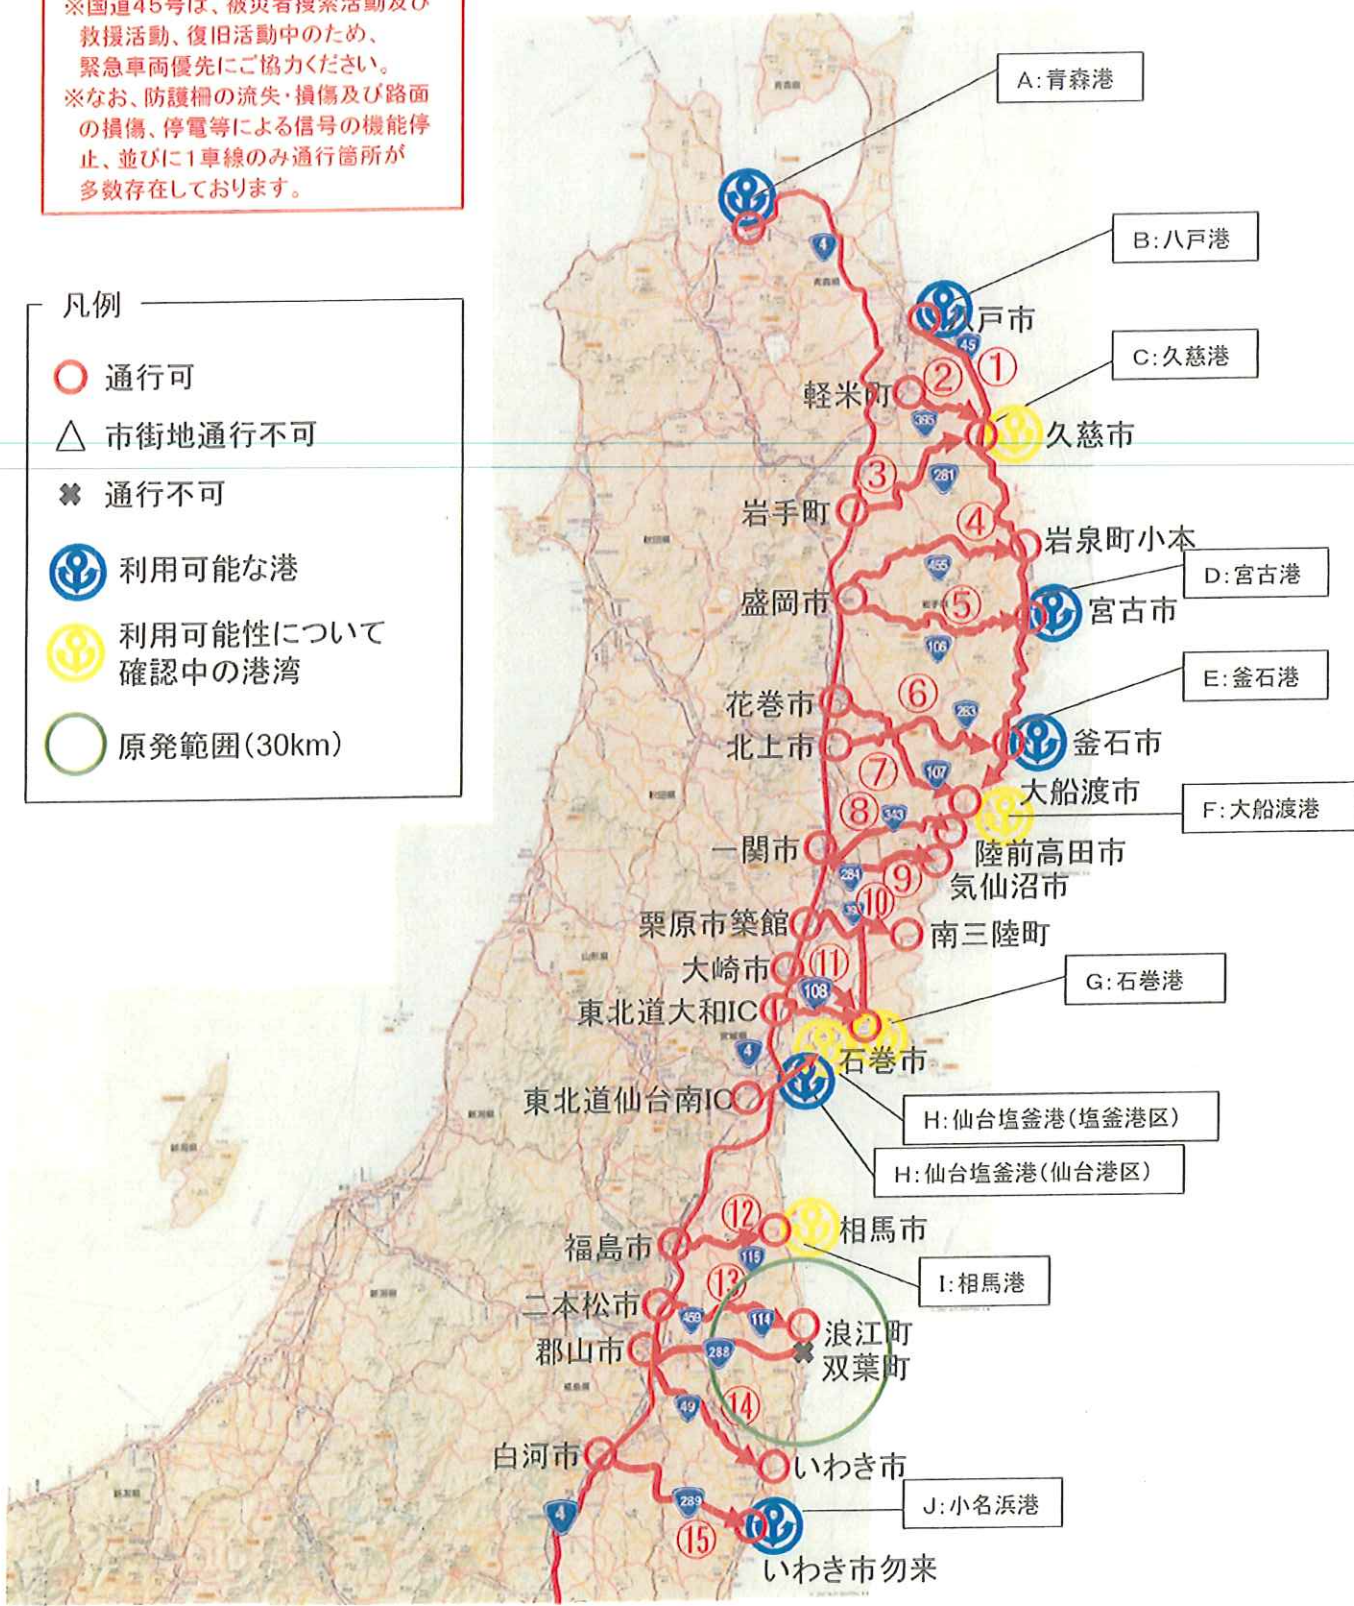
国道4号から各路線経由で国道45号及び国道6号までの啓開状況

※国道45号は、被災者捜索活動及び救援活動、復旧活動中のため、緊急車両優先にご協力ください。
 ※なお、防護柵の流失・損傷及び路面の損傷、停電等による信号の機能停止、並びに1車線のみ通行箇所が多数存在しております。

- 凡例
- 通行可
 - △ 市街地通行不可
 - ✖ 通行不可
 - 🚢 利用可能な港
 - 🟡🚢 利用可能性について確認中の港湾
 - 🟢 原発範囲(30km)

- ・国道6号、45号の道路啓開箇所を作業。
