【防災情報】(記者発表) 東北地方整備局地震災害情報 (第34報)

国土交通省東北地方整備局は、平成23年3月11日14時46分に三陸沖を震源とする地震が発生したため、災害対策本部(非常体制)を設置しました。
東北地方整備局管内の対応状況は次のとおりです。

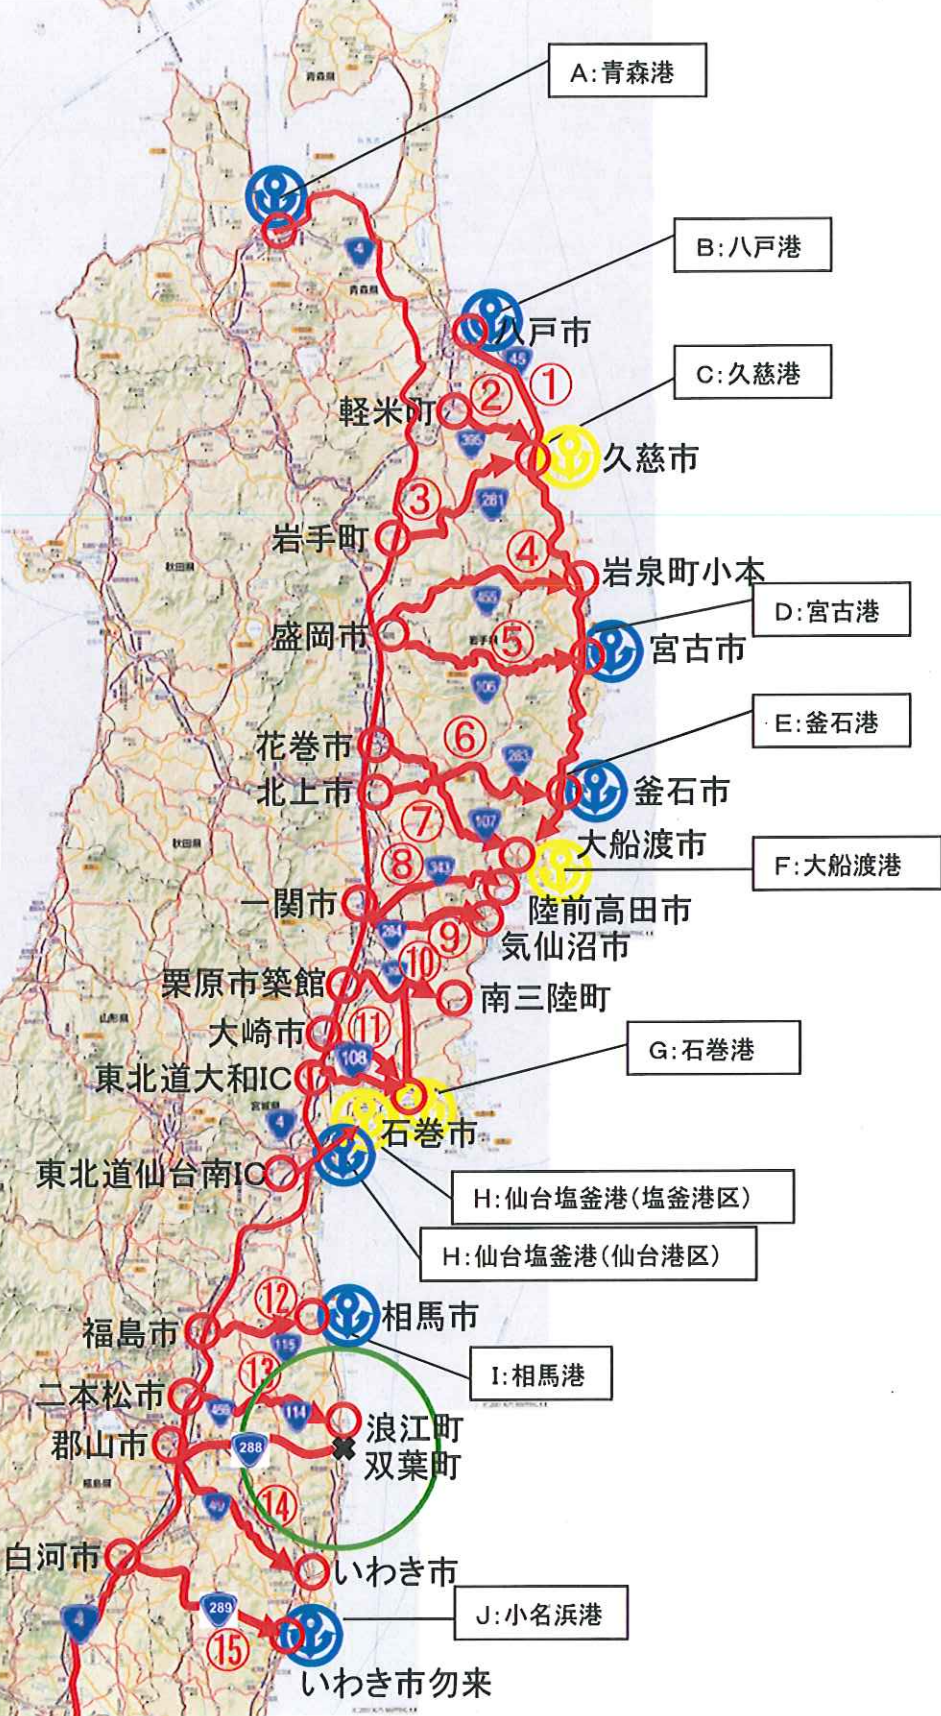
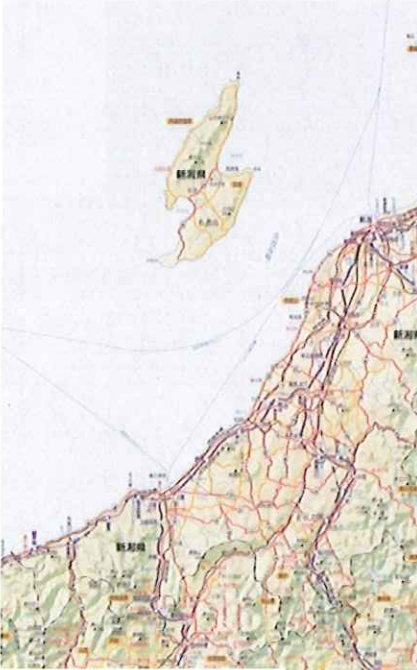
※国道45号は、被災者捜索活動及び救援活動、復旧活動中のため、緊急車両優先にご協力ください。
※なお、防護柵の流失・損傷及び路面の損傷、停電等による信号の機能停止、並びに1車線のみ通行箇所が多数存在しております。

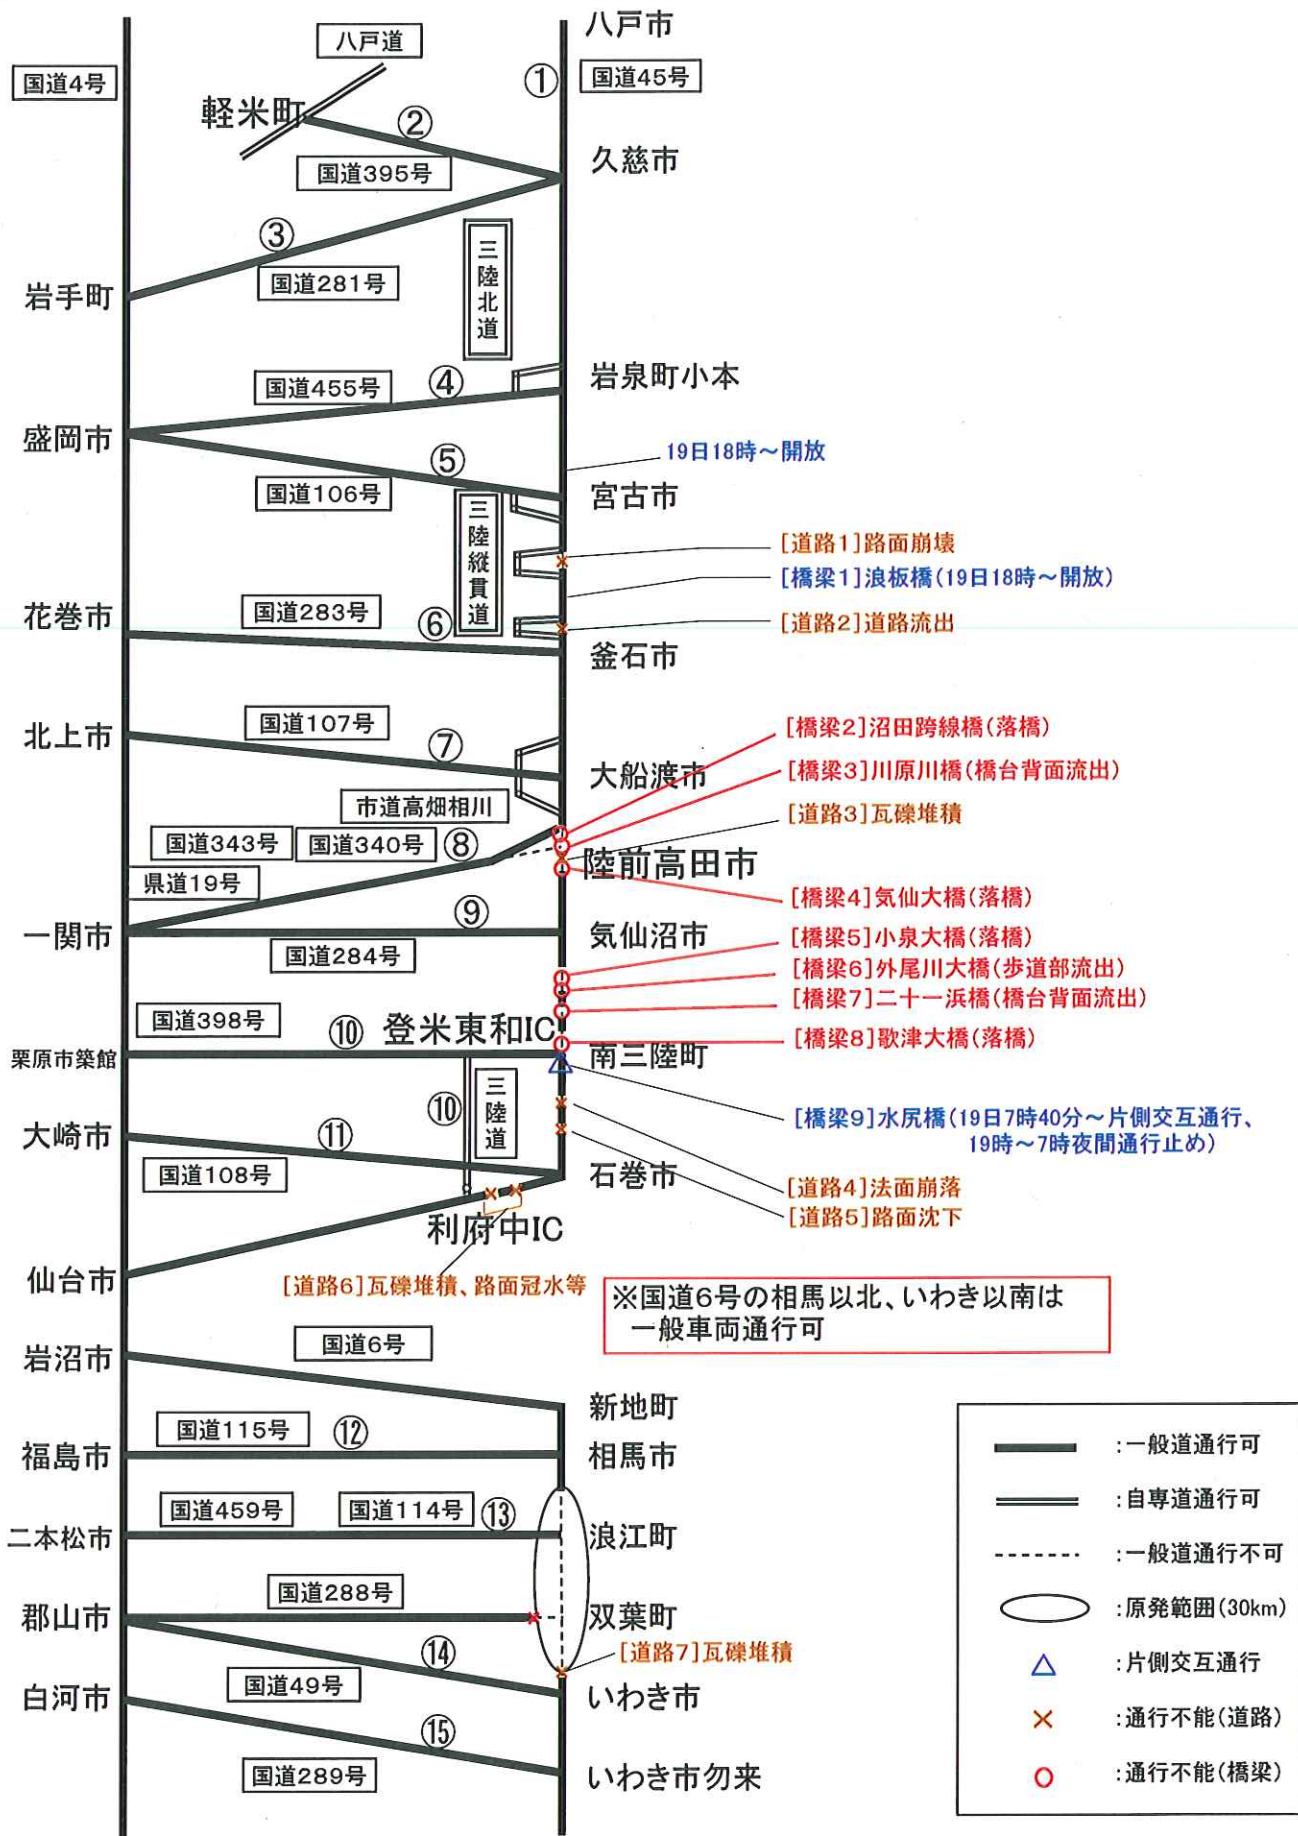
国道4号から各路線経由で国道45号及び国道6号までの啓開状況

3月20日(日)10:00現在

※国道6号の相馬以北、いわき以南は一般車両通行可
