平成23年4月25日  
東北地方整備局

## 海岸堤防の緊急復旧工事を開始します ～4月25日から工事用道路に着手～

# 海岸堤防の緊急復旧工事について

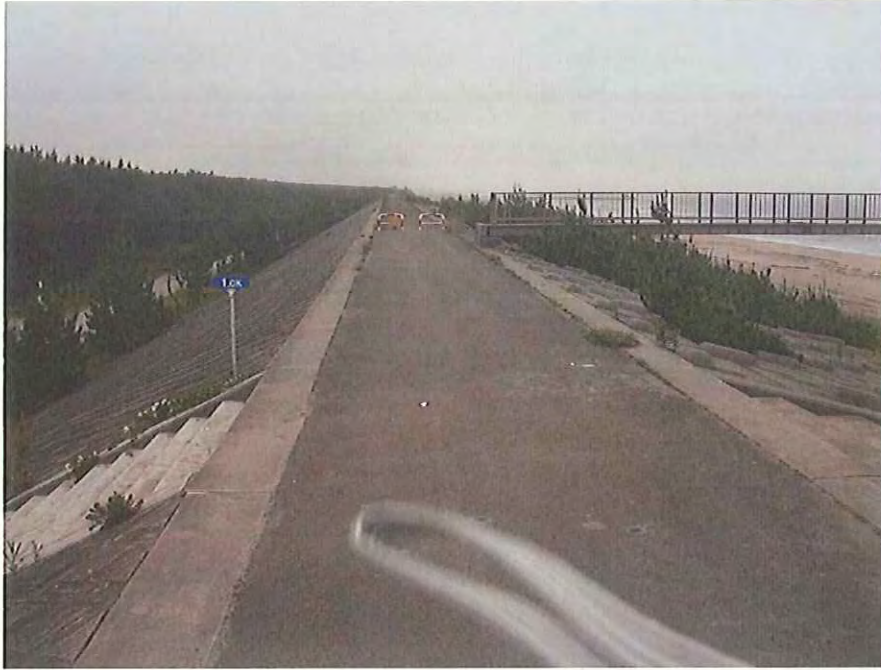
被災前

山元町中浜海岸

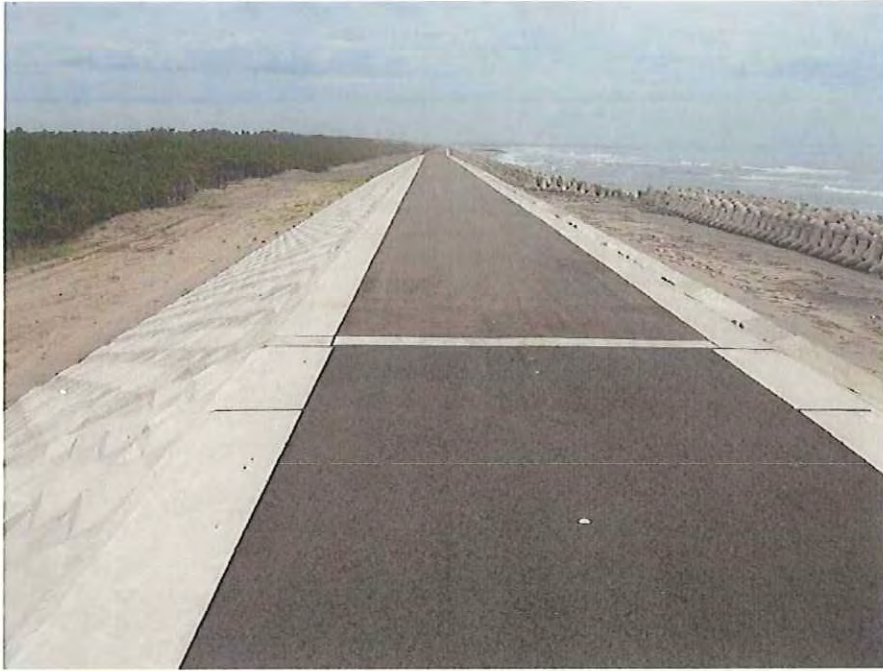
被災前

岩沼市蒲崎海岸
